# Medžio informacija

| Projektas: | Kazokinės k., Ignalinos rajonas |
| Vietovė: | Kelias į dvarvietę |

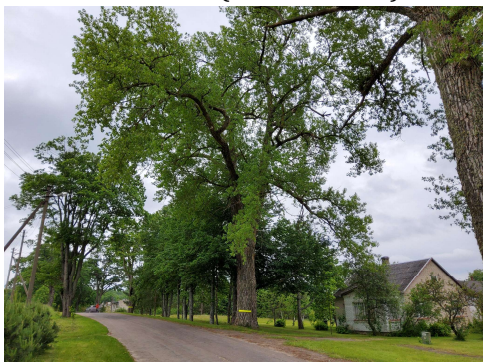
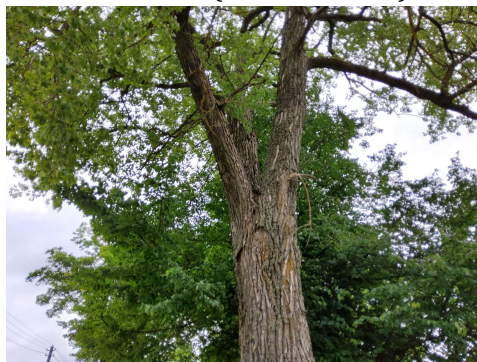
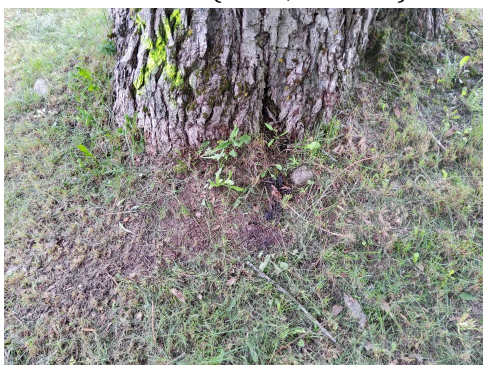
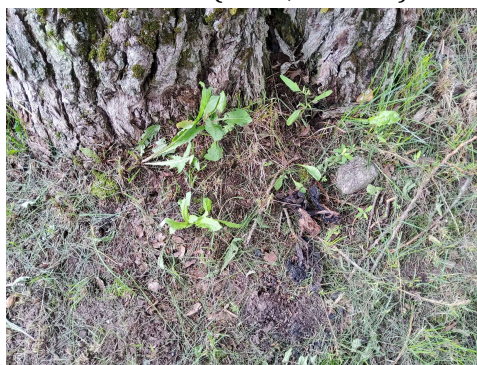
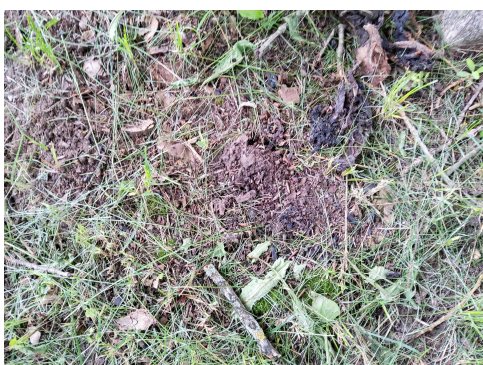
| Gyvybingumas | 3 - Smarkiai sumažėjęs |
| Stabilumas | 4 - Stipriai sutrikdytas |
| Būklė | 3 - Labai pablogėjusi |

Įtariama šaknyno infekcija. Pagrindinio išsišakojimo defektas. Nesubalansuota laja Sausos šakos lajoje. Stambios sausos šakos lajoje. Netrukus vėl atlikti medžio vertinimą.

| Organizmas | Armillaria spp. |
| Aprašymas | Priekelminėje dalyje šiaurinėje pusėje vaiskūnių likučiai. |

| Technologija | S-RK - M LPG Medžiai -lajos priežiūros genėjimas |
| Technologija | S-RLLR - M LRGS Medžiai - dalinis lajos redukcijos genėjimas (stabilizacijos atstatymas) |
| Pastaba | Kamienų su silpna jungtimi išsišakojimp vietoje redukcija<br>Lajos stabilizacija Rekomenduojamas keltuvas 26 m |

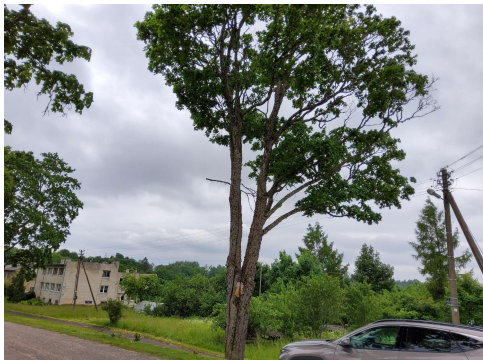
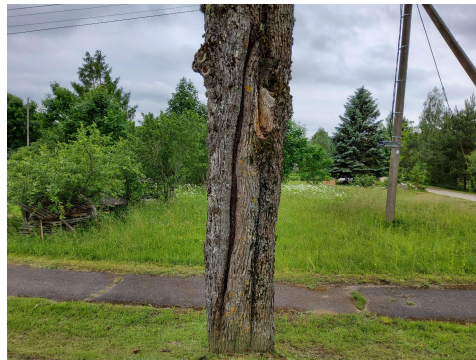
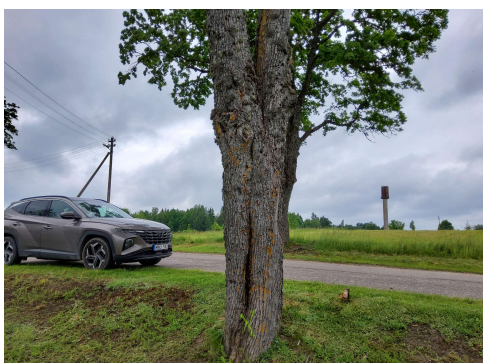
| Gyvybingumas | 3 - Smarkiai sumažėjęs |
| Stabilumas | 4 - Stipriai sutrikdytas |
| Būklė | 3 - Labai pablogėjusi |

Šaknyno pažeidimas/i. Įtariama šaknyno infekcija. Didžiulė kamieno infekcija. Pagrindinio išsišakojimo defektas. Pagrindinio išsišakojimo infekcija. Kamieno pažeidimas/i. Trūkis/iai  
Netinkamas genėjimas Didelės genėjimo žaizdos. Sausos šakos lajoje.

| Technologija | S-KPP - M RTKZ Medžiai - šalinimas: rigingas taikant į kritimo zoną |
| Pastaba | Rekomenduojamas keltuvus 21 m |

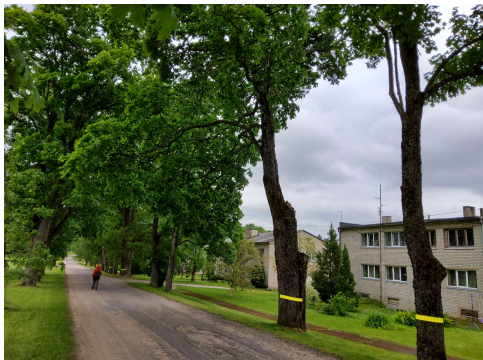
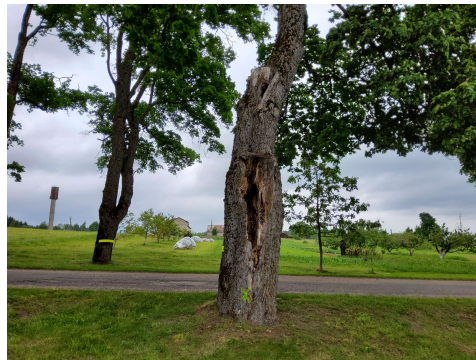
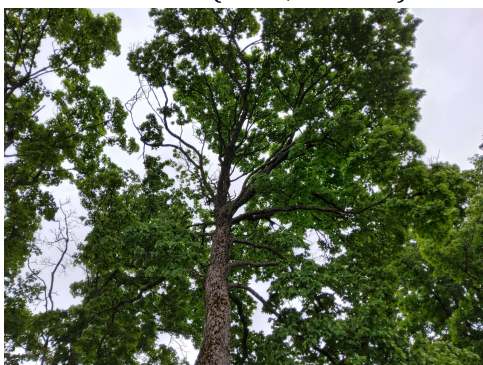
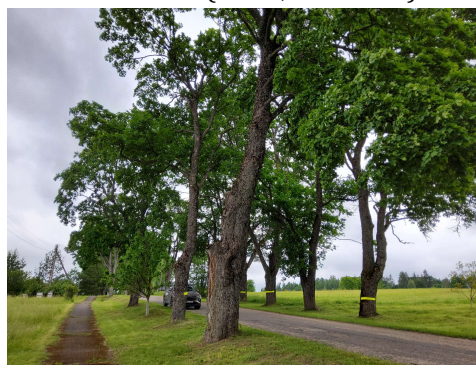
| Gyvybingumas | 3 - Smarkiai sumažėjęs |
| Stabilumas | 4 - Stipriai sutrikdytas |
| Būklė | 3 - Labai pablogėjusi |

Šaknyno pažeidimas/i. Įtariama šaknyno infekcija. Didžiulė kamieno infekcija.  
Nesubalansuota laja Asimetriška laja Sausos šakos lajoje. Stambios sausos šakos lajoje.  
Netinkamas genėjimas

| Technologija | S-KPP - M RTKZ Medžiai - šalinimas: rigingas taikant į kritimo zoną |
| Pastaba | Rekomenduojamas keltuvus 26 m |

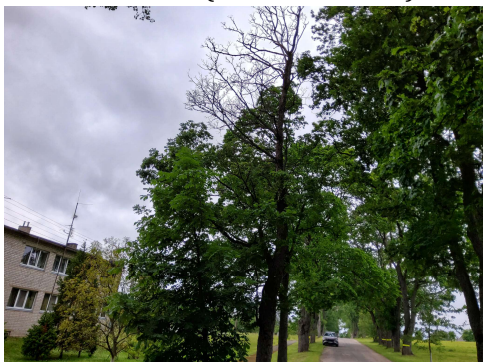
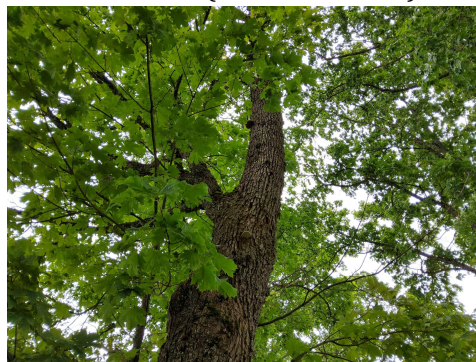
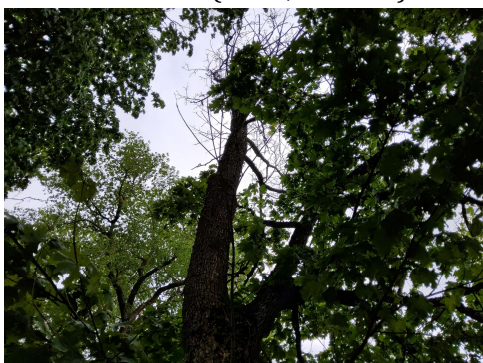
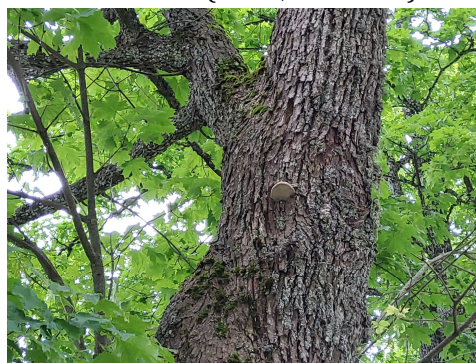
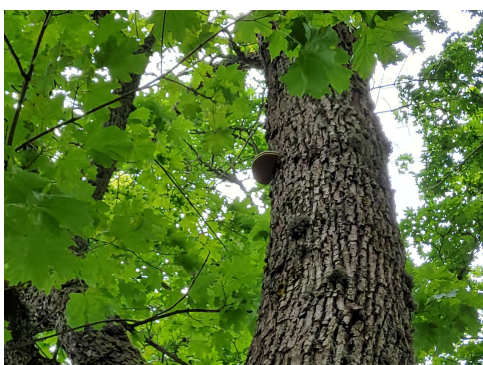
| Gyvybingumas | 4 - Likučiai |
| Stabilumas | 4 - Stipriai sutrikdytas |
| Būklė | 4 - Smarkiai sutrikdyta |

Didžioji lajos dalis apmirusi. Didžiulė kamieno infekcija. Šaknyno pažeidimas/i. Kamieno pagrindo infekcija

| Organizmas | Fomes fomentarius (L.: Fr.) Fr. |
| Aprašymas | Ant kamieno vaiskūniai. |

| Technologija | S-KPP - M RTKZ Medžiai - šalinimas: rigingas taikant į kritimo zoną |
| Pastaba | Rekomenduojamas keltuvas 21 m |

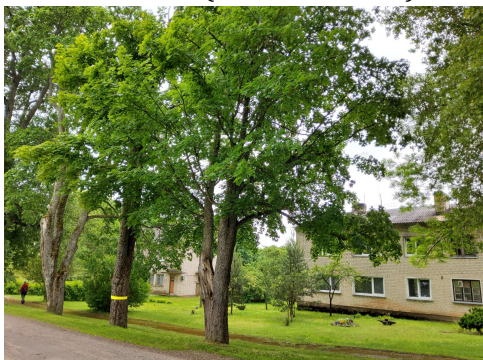
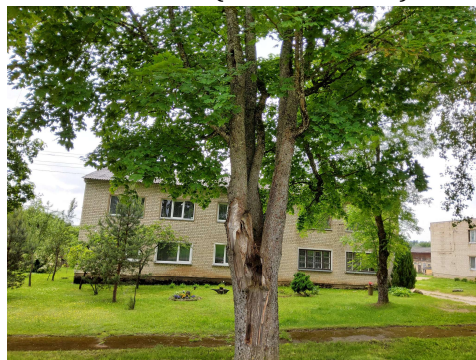
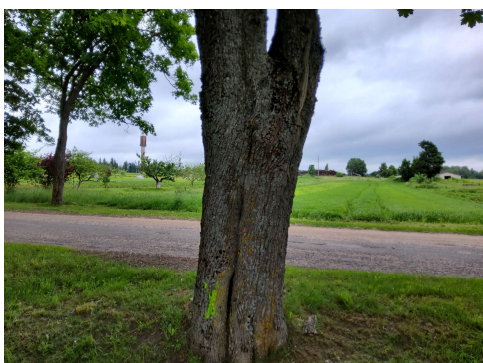
| Gyvybingumas | 2 - Pastebimai sumažėjęs |
| Stabilumas | 4 - Stipriai sutrikdytas |
| Būklė | 3 - Labai pablogėjusi |

Šaknyno pažeidimas/i. Įtariama šaknyno infekcija. Kamieno pagrindo infekcija Pagrindinio išsišakojimo defektas. Pagrindinio išsišakojimo infekcija. Nesubalansuota laja

| Technologija | S-KPP - M RTKZ Medžiai - šalinimas: rigingas taikant į kritimo zoną |
| Pastaba | Rekomenduojamas keltuvus 21 m |

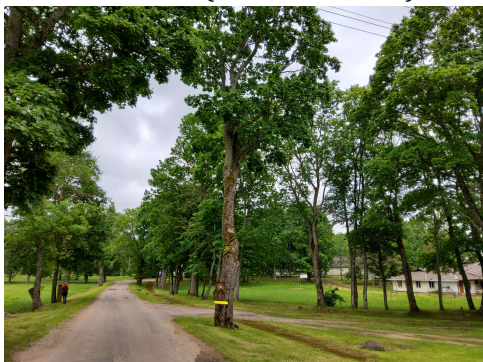
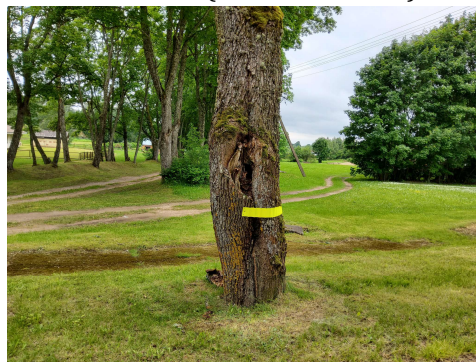
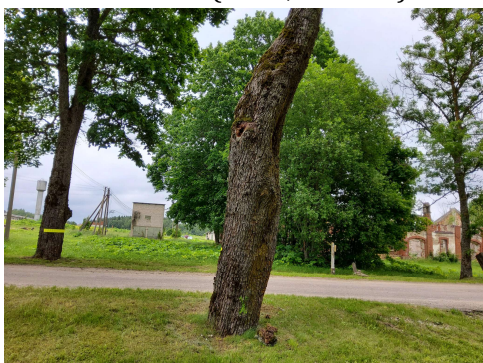
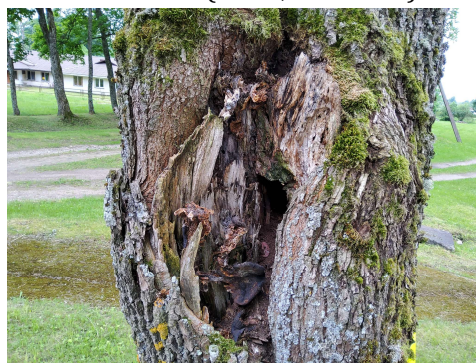
| Gyvybingumas | 3 - Smarkiai sumažėjęs |
| Stabilumas | 4 - Stipriai sutrikdytas |
| Būklė | 3 - Labai pablogėjusi |

Šaknyno pažeidimas/i. Įtariama šaknyno infekcija. Didžiulė kamieno infekcija. Kamieno pagrindo infekcija Netinkamas genėjimas Nesubalansuota laja Sausos šakos lajoje.

| Organizmas | Polyporus squamosus (Huds.) Fr. |
| Aprašymas | Kodominanto liemens lūžio vietoje trys pernykščiai vaiskūniai. |

| Technologija | S-KPP - M RTKZ Medžiai - šalinimas: rigingas taikant į kritimo zoną |
| Pastaba | Rekomenduojamas keltuvas 26 m |
