# Medžio informacija

Projektas:	Kazokinės k., Ignalinos rajonas
Vietovė:	Kelias į dvarvietę
Plotas:	Dešinė pusė
Numeris vietoje:	7
Rūšis:	Acer platanoides (Paprastasis klevas)
Ilguma:	26.20844800
Platuma:	55.28936886
Patikros data:	6/18/2025

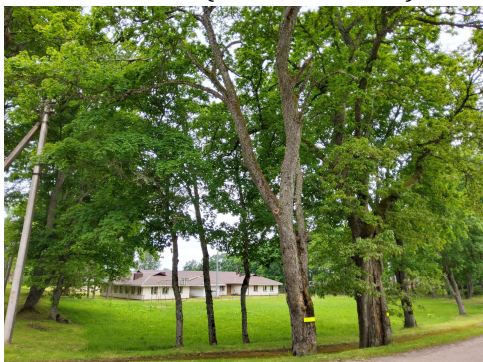
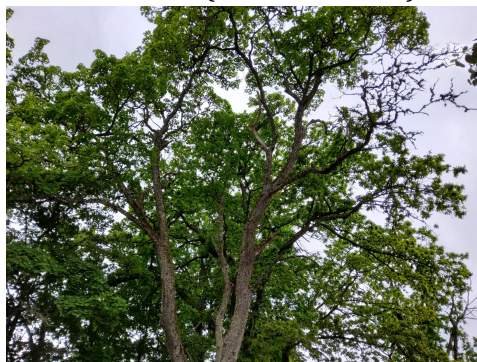
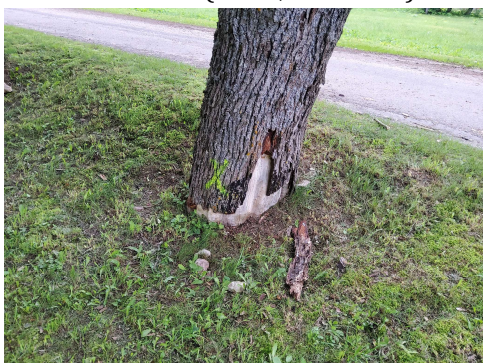
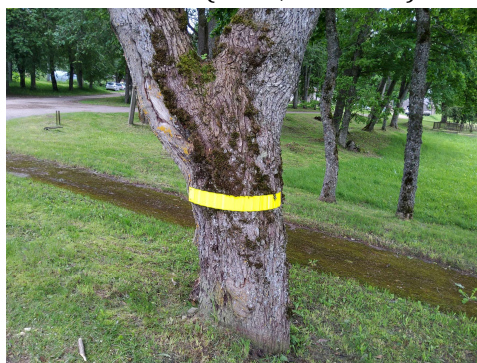
Gyvybingumas	3 - Smarkiai sumažėjęs
Stabilumas	3 - Smarkiai pablogėjęs
Būklė	3 - Labai pablogėjusi
Parko vertė	2 - Smarkiai sutrikdyta būklė, lajos netektis mažiau kaip 95%, žemas gyvybingumas, stipriai sutrikdytas stabilumas
Estetinė vertė	2 - Medžių alėjos dalis
Amžiaus klasė	4 - Brandus medis
Perspektyva	c - neperspektyvus, numatomas šalinimui
Bendra būklė	5 - Pažeistas medis, numatytas šalinti

Šaknyno pažeidimas/i. Įtariama šaknyno infekcija. Kamieno pagrindo infekcija Pagrindinio išsišakojimo defektas. Pagrindinio išsišakojimo infekcija. Didžiulė kamieno infekcija. Sausos šakos lajoje. Stambios sausos šakos lajoje. Nesubalansuota laja Asimetriška laja

Technologija	S-KPP - M RTKZ Medžiai - šalinimas: rigingas taikant į kritimo zoną
Pirmenybė	1 - Aukšto prioriteto priemonės
Statusas	siūloma
Pastaba	Rekomenduojamas keltuvus 26 m

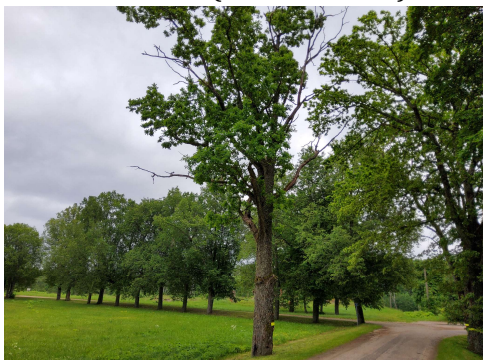
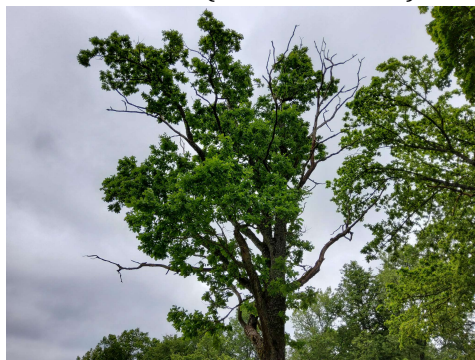
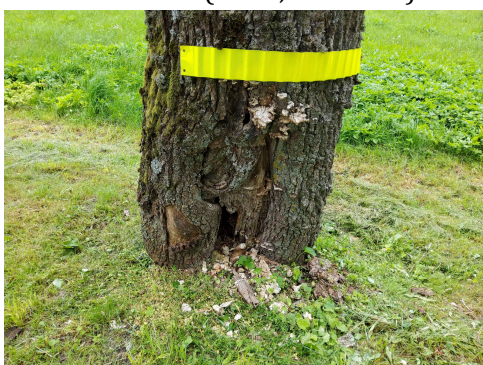
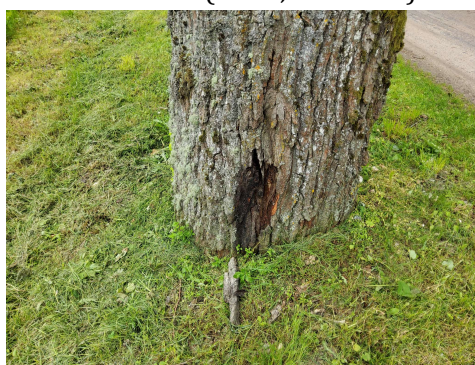
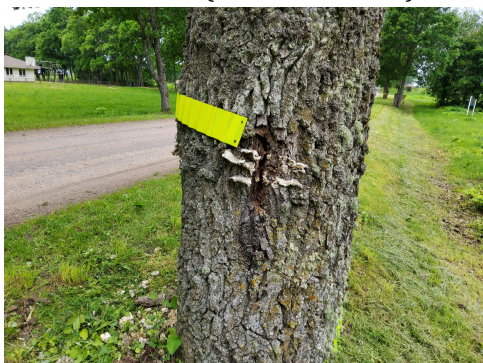
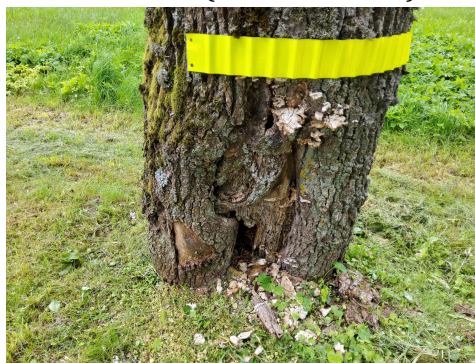
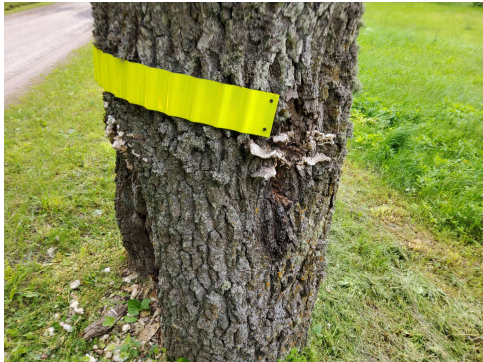
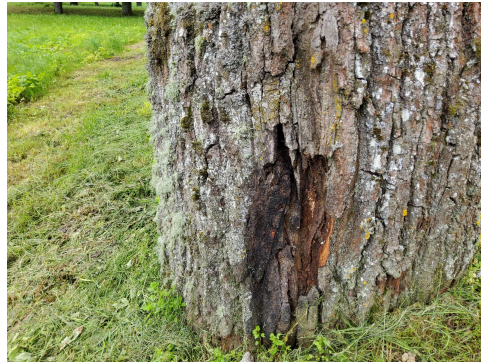
Gyvybingumas	4 - Likučiai
Stabilumas	4 - Stipriai sutrikdytas
Būklė	4 - Smarkiai sutrikdyta
Parko vertė	2 - Smarkiai sutrikdyta būklė, lajos netektis mažiau kaip 95%, žemas gyvybingumas, stipriai sutrikdytas stabilumas
Estetinė vertė	2 - Medžių alėjos dalis
Amžiaus klasė	3 - Vidutinės brandos medis
Perspektyva	c - neperspektyvus, numatomas šalinimui
Bendra būklė	5 - Pažeistas medis, numatytas šalinti

Šaknyno pažeidimas/i. Įtariama šaknyno infekcija. Kamieno pagrindo infekcija Didžiulė kamieno infekcija. Netinkamas genėjimas Didelės genėjimo žaizdos. Sausos šakos lajoje. Stambios sausos šakos lajoje. Nesubalansuota laja

Organizmas	Laetiporus sulphureus (Bul.: Fr.) Murrill
Skaičius	6
Nustatymo data	6/18/2025
Paplitimas	A
Vieta	kamienas
Aprašymas	Pernykščiai vaiskūniai aplink visą kamieną 1 m aukštyje.
Organizmas	Phytophthora spp.
Skaičius	1
Nustatymo data	6/18/2025
Paplitimas	R
Vieta	kamieno pagrindas
Aprašymas	Priekelminėje dalyje š/r dalyje.

Technologija	S-KV - M ŠBTKZ Medžiai - šalinimas be taikymo į kritimo zoną
Pirmenybė	1 - Aukšto prioriteto priemonės
Statusas	siūloma

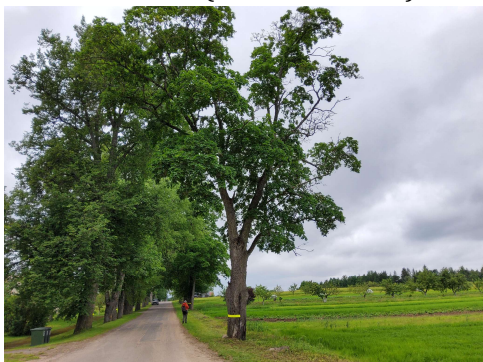
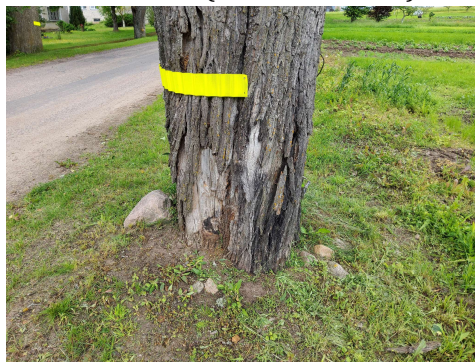
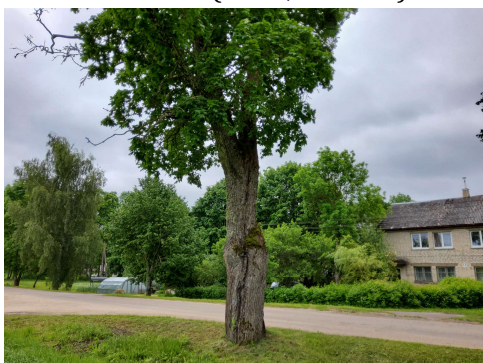
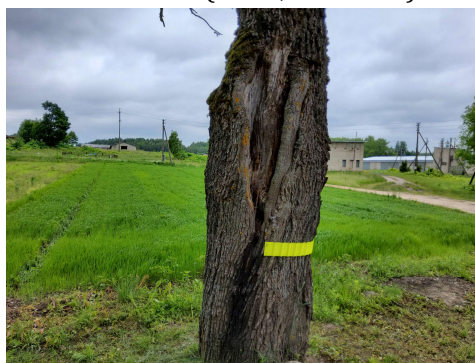
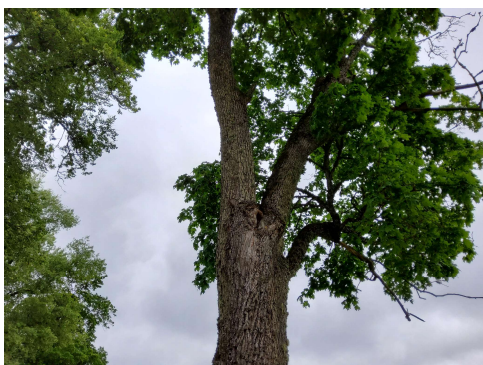
Gyvybingumas	3 - Smarkiai sumažėjęs
Stabilumas	4 - Stipriai sutrikdytas
Būklė	3 - Labai pablogėjusi
Parko vertė	2 - Smarkiai sutrikdyta būklė, lajos netektis mažiau kaip 95%, žemas gyvybingumas, stipriai sutrikdytas stabilumas
Estetinė vertė	2 - Medžių alėjos dalis
Amžiaus klasė	4 - Brandus medis
Perspektyva	c - neperspektyvus, numatomas šalinimui
Bendra būklė	5 - Pažeistas medis, numatytas šalinti

Šaknyno pažeidimas/i. Įtariama šaknyno infekcija. Kamieno pagrindo infekcija Didžiulė kamieno infekcija. Pagrindinio išsišakojimo defektas. Pagrindinio išsišakojimo infekcija. Nesubalansuota laja Sausos šakos lajoje. Stambios sausos šakos lajoje.

Technologija	S-KPP - M RTKZ Medžiai - šalinimas: rigingas taikant į kritimo zoną
Pirmenybė	1 - Aukšto prioriteto priemonės
Statusas	siūloma
Pastaba	Rekomenduojamas keltuvus 21 m

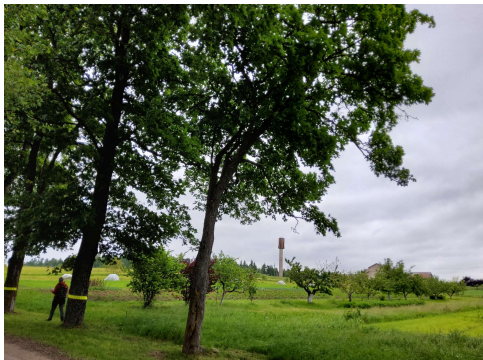
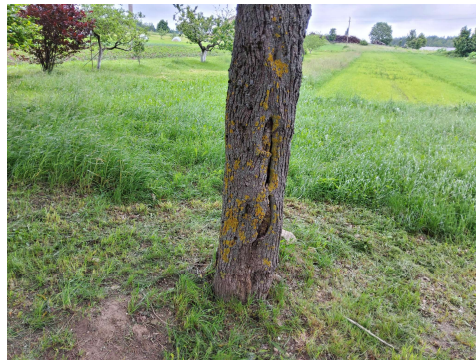
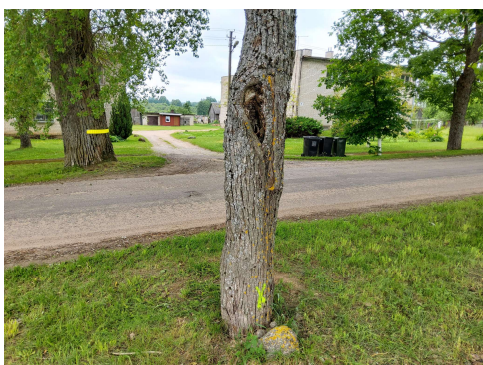
Gyvybingumas	2 - Pastebimai sumažėjęs
Stabilumas	4 - Stipriai sutrikdytas
Būklė	3 - Labai pablogėjusi
Parko vertė	3 - Labai pablogėjusi būklė, lajos netekimas iki 40%, smarkiai sumažėjęs gyvybingumas ir smarkiai pablogėjęs stabilumas
Estetinė vertė	2 - Medžių alėjos dalis
Amžiaus klasė	2 - Jaunas medis
Perspektyva	c - neperspektyvus, numatomas šalinimui
Bendra būklė	5 - Pažeistas medis, numatytas šalinti

Užgožtas medis. Šaknyno pažeidimas/i. Įtariama šaknyno infekcija. Didžiulė kamieno infekcija. Kamieno pažeidimas/i. Nesubalansuota laja Asimetriška laja

Technologija	S-KV - M ŠBTKZ Medžiai - šalinimas be taikymo į kritimo zoną
Pirmenybė	1 - Aukšto prioriteto priemonės
Statusas	siūloma

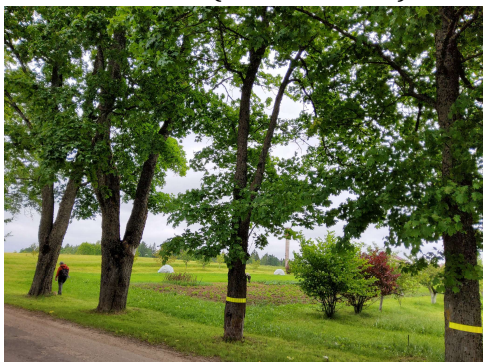
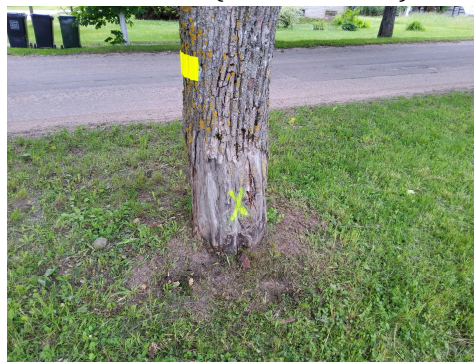
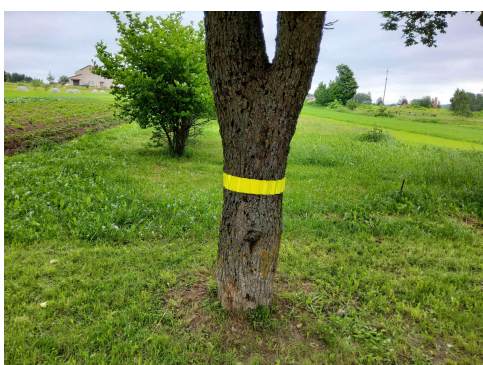
Gyvybingumas	2 - Pastebimai sumažėjęs
Stabilumas	4 - Stipriai sutrikdytas
Būklė	3 - Labai pablogėjusi
Parko vertė	3 - Labai pablogėjusi būklė, lajos netekimas iki 40%, smarkiai sumažėjęs gyvybingumas ir smarkiai pablogėjęs stabilumas
Estetinė vertė	2 - Medžių alėjos dalis
Amžiaus klasė	2 - Jaunas medis
Perspektyva	c - neperspektyvus, numatomas šalinimui
Bendra būklė	5 - Pažeistas medis, numatytas šalinti

Šaknyno pažeidimas/i. Kamieno pagrindo infekcija Didžiulė kamieno infekcija. Sausos šakos lajoje. Stambios sausos šakos lajoje. Nesubalansuota laja Asimetriška laja

Technologija	S-KPP - M RTKZ Medžiai - šalinimas: rigingas taikant į kritimo zoną
Pirmenybė	1 - Aukšto prioriteto priemonės
Statusas	siūloma
Pastaba	Rekomenduojamas keltuvus 26 m
